Casi studio ritenuti non idonei  
per la tariffa incentivante richiesta

Esemplificazioni di interventi ritenuti non idonei al fine del riconoscimento dell'integrazione architettonica parziale

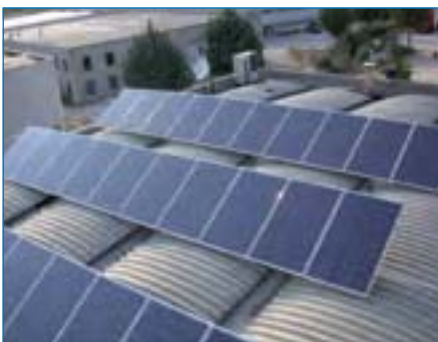
**TIPOLOGIA SPECIFICA 1 (tetto piano).**  
Qualora la soluzione proposta fosse simile a quella rappresentata in figura il riconoscimento dell'integrazione parziale non sarebbe concessa perché il tetto non è piano.

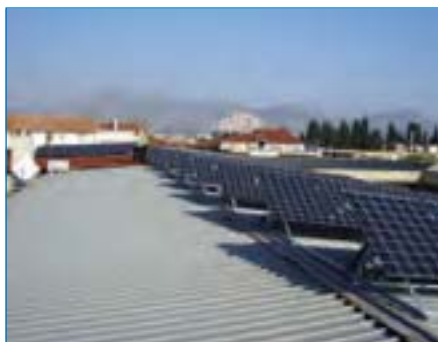
**TIPOLOGIA SPECIFICA 1 (tetto piano).**  
Qualora la soluzione proposta fosse simile a quella rappresentata in figura il riconoscimento dell'integrazione parziale non sarebbe concessa perché il tetto non è piano.

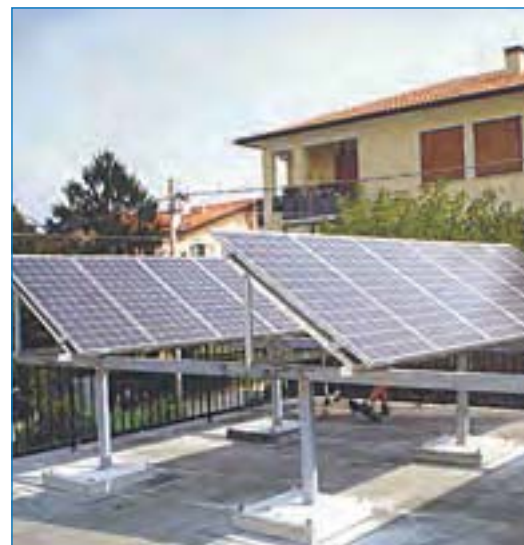
**TIPOLOGIA SPECIFICA 1 (tetto piano con balaustra perimetrale).**  
Qualora la soluzione proposta fosse simile a quella rappresentata in figura il riconoscimento dell'integrazione parziale non sarebbe concessa perché l'altezza dei moduli fotovoltaici misurata da terra fino all'asse mediano degli stessi supera l'altezza della balaustra.

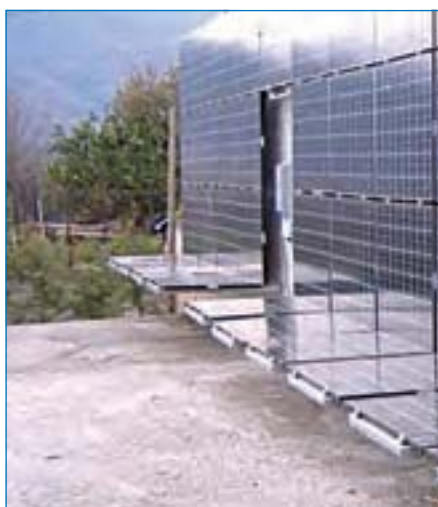
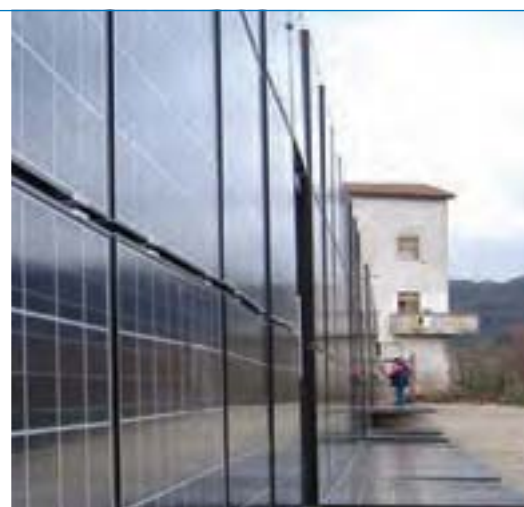
**TIPOLOGIA SPECIFICA 3 (barriera acustica).**  
Qualora la soluzione proposta fosse simile a quella rappresentata in figura il riconoscimento dell'integrazione parziale non sarebbe concessa perché è incongruente la posizione orizzontale dell'ultima fila in basso dei moduli.

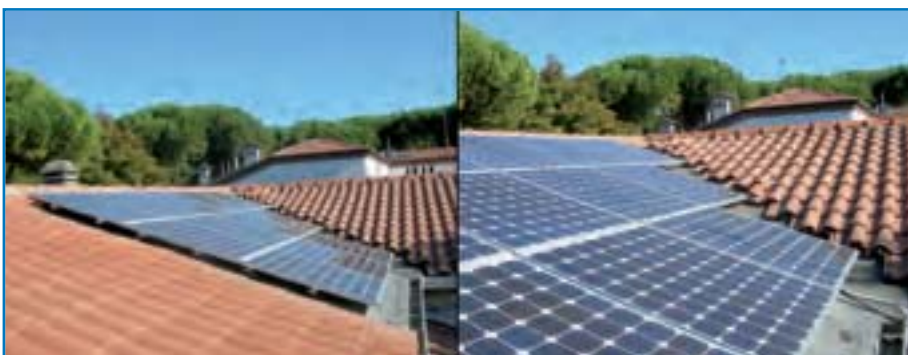
**TIPOLOGIA SPECIFICA 1, caso A**  
(tetto a falda con moduli che coprono una parte della copertura)

Qualora la soluzione proposta fosse simile a quella rappresentata in figura il riconoscimento dell'integrazione totale non sarebbe concesso perché non sono stati usati elementi di raccordo tipo guaine o scossaline per coprire le discontinuità verticali e orizzontali e garantire l'impermeabilità del tetto. La posizione dei moduli, inoltre, non rispetta la geometria della falda. L'intervento darebbe comunque diritto alla tariffa prevista per l'integrazione parziale.

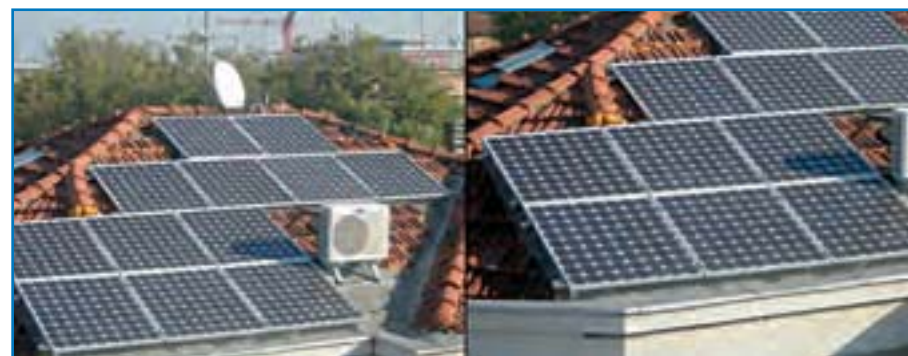
**TIPOLOGIA SPECIFICA 1, caso A**  
(tetto a falda con moduli che coprono una parte della copertura)

Qualora la soluzione proposta fosse simile a quella rappresentata in figura il riconoscimento dell'integrazione totale non sarebbe concesso perché la posizione dei moduli non rispetta la geometria della falda. Inoltre non sarebbe riconosciuta nemmeno l'integrazione parziale in quanto i moduli sporgono rispetto alla falda di copertura.
